Résolution des problèmes vibratoires des moteurs RIS/EAS 900 MW

J.C. Clément (EDF R&DIAMA)

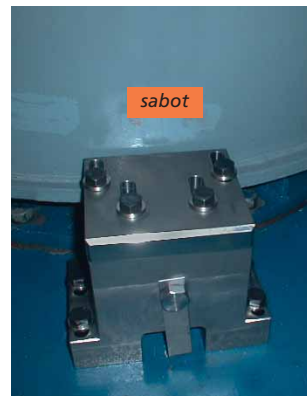
En 1983, des boutons ont été installés sur ces moteurs pour décaler ces fréquences, avec un succès mitigé, ce qui a déclenché l'ouverture d'Affaires Parc en 1992 et 1998. Afin de remplacer les boutons, un système de raidissement, consistant en des sabots montés à la base du moteur, a été mis au point sur un banc d'essai spécifique chez le constructeur Guinard en collaboration avec la R&D.

Ces sabots ont été ensuite montés sur le CP0, sur lequel ils se sont révélés très efficaces. En revanche, lors du montage des sabots sur le palier CPY, les fréquences propres des 27 moteurs modifiés sont restées comprises entre 23 et 27 Hz. Une étude complémentaire a donc été menée, pour expliquer les raisons de cette inefficacité sur le CPY.

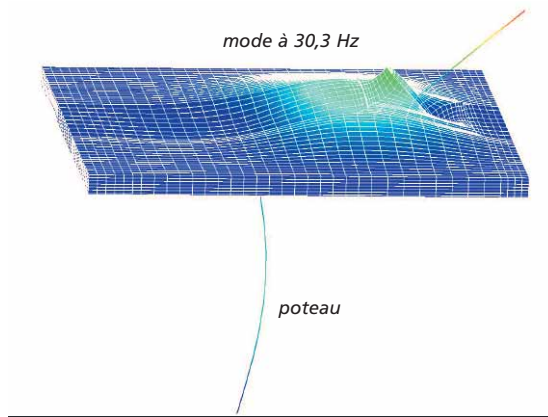
Une hypothèse pouvant expliquer les différences de comportement vibratoire entre CP0 et CPY serait que cette dalle participe par couplage à la flexion du moteur.

Ceci pourrait se produire si le mode de flexion de la dalle était proche du mode de flexion du moteur (vers 25 Hz). Cette hypothèse a été confirmée par des analyses modales sur site. Des calculs de fréquences propres menés à la fois en configuration CP0 et CPY ont également permis de retrouver ce comportement vibratoire.

Pour éviter l'effet de fusible créé par la dalle et rendre ainsi aux sabots leur efficacité, il faut raidir la dalle ; des calculs Code_Aster ont permis de tester trois solutions de raidissement : un treillis traversant la salle moteur, des poutres "étagères" soutenant la dalle moteur, et un poteau situé sous la dalle moteur, dans la salle pompe. L'efficacité de ces trois solutions a été démontré par les calculs.

Pour des raisons de coût et de facilité de mise en œuvre, c'est la solution "poteau raidisseur" qui a été retenue. Des visites sur site ont permis de localiser les emplacements éventuels de ce poteau, l'encombrement en salle pompe limitant les possibilités d'installation. Pour les huit configurations possibles (2 moteurs RIS, 2 moteurs EAS, et ceci pour les tranches paires et impaires), l'ensemble des emplacements possibles a été évalué d'un point de vue efficacité du raidissement à l'aide de Code_Aster. Ces calculs ont permis de conclure que pour chacune des huit configurations, il existe un emplacement qui permettra d'avoir au final une

fréquence propre de flexion du moteur au-delà de 28 Hz. Les poteaux mis en place subiront en situation accidentelle une dilatation due à la montée en température, pour un allongement du poteau maximal de 1,9 mm. Un calcul complémentaire a été mené, afin d'évaluer la déformée de la dalle moteur ainsi que l'effort exercé par le poteau sur cette dernière en situation accidentelle. Ces résultats ont été transmis au CIPN, qui a pu vérifier la tenue mécanique de la dalle sous ce type de sollicitation.
