Étude de modification structurale d'une pompe à axe vertical

M. Corus

19 mars 2013

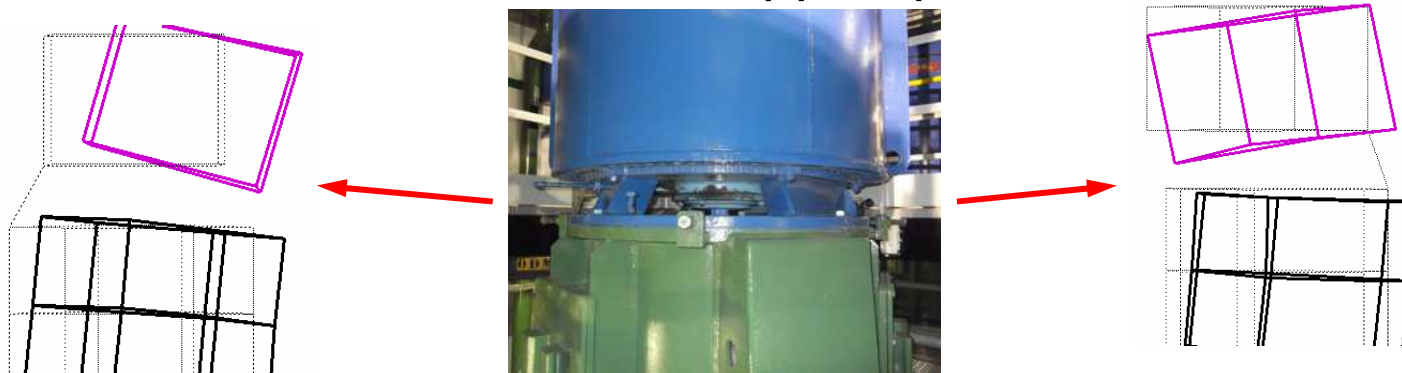
- ▶ Rotation différentielle : moteur / support palier

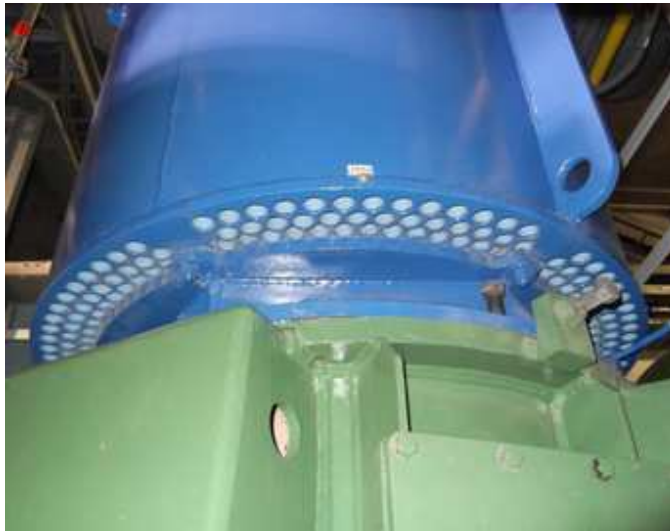
- ▶ Rigidification de la liaison
moteur / support palier
- Montabilité
- Réversibilité
- Lignage
- Refroidissement
- Efficacité
- Tenue dynamique

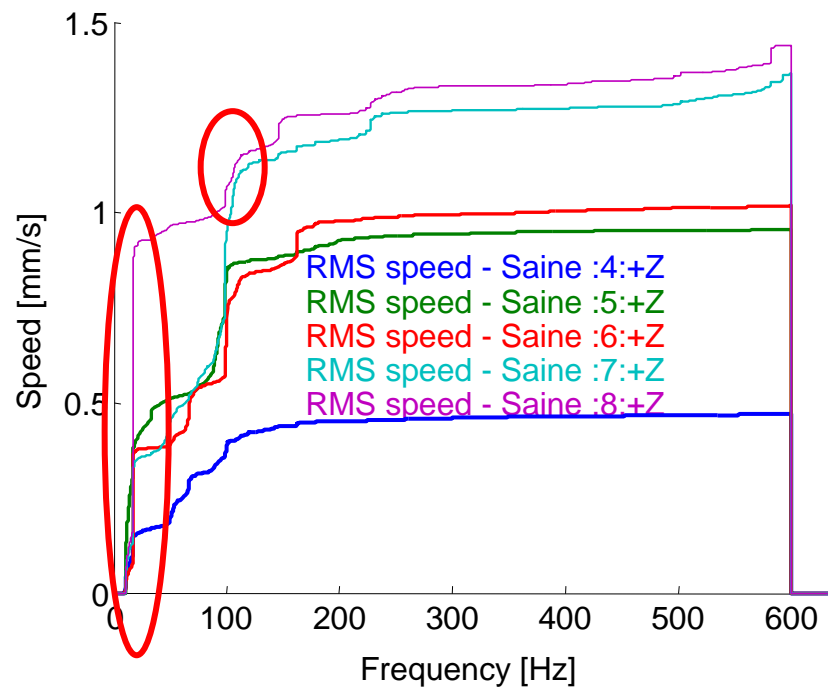
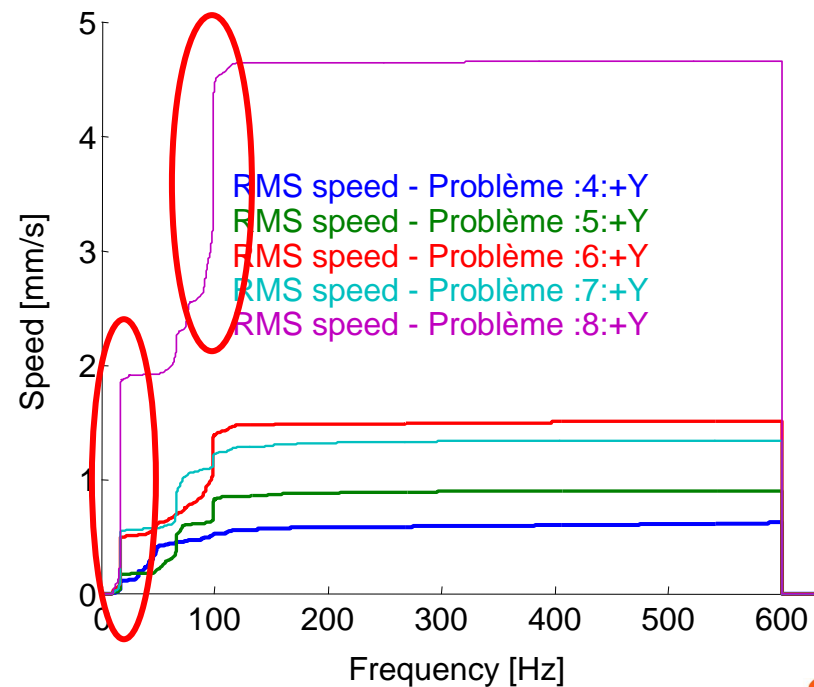
▶ A l'arrêt : comportements comparables

Fréquence (Hz)	1	2	3	4	5	6	7	8	9	10
Problème	14,3	18,4	21,5	23,5	29,1	45,2	51,3	56,2	67,2	76,1
Saine	14,3	18,4	21,7	24,1	29,0	46,9	51,9	55,4	66,7	76,4

▶ En fonctionnement : une pompe saine, l'autre problématique
